Boerderij Akkemaheert

Akkemaweg 5, Stitswerd

*Aanvraag gemeentelijke monumenten status
8 februari 2024*

ir. Jan H.F. Giezen architect BNA

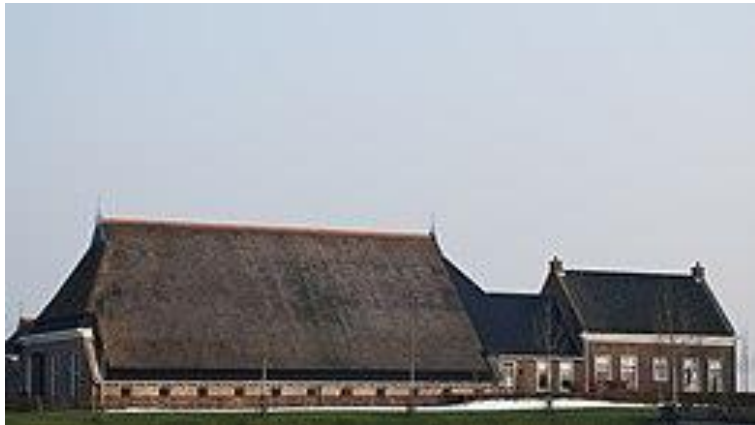
De woning is door een in het algemeen lager tussenlid van de grote schuurruimte gescheiden, waardoor in vergelijking met een liggende koe, als het ware van een kop, hals en romp sprake is. Dit boerderijtype komt vooral in het noorden en westen van de provincie voor.

De schuur van de kop-hals-rompboerderij is onder te verdelen in drie beuken. In de eerste zijbeuk, recht achter het woonhuis, stond het vee. Kenmerkend voor de kop-hals-rompboerderij was dat de koeien twee aan twee met hun kop naar de zijgevel stonden. In de andere zijbeuk werd de oogst gelost en de graan gedorst. De middenbeuk was bestemd voor de oogst en de paardenstallen. Aan de voorzijde van de schuur bevond zich de melkkelder.

Op de uiteinden van de nok van de romp werd als bescherming een uilenbord geplaatst. Dit is een driehoekig bord met een gat in het midden waardoor uilen in en uit konden gaan.

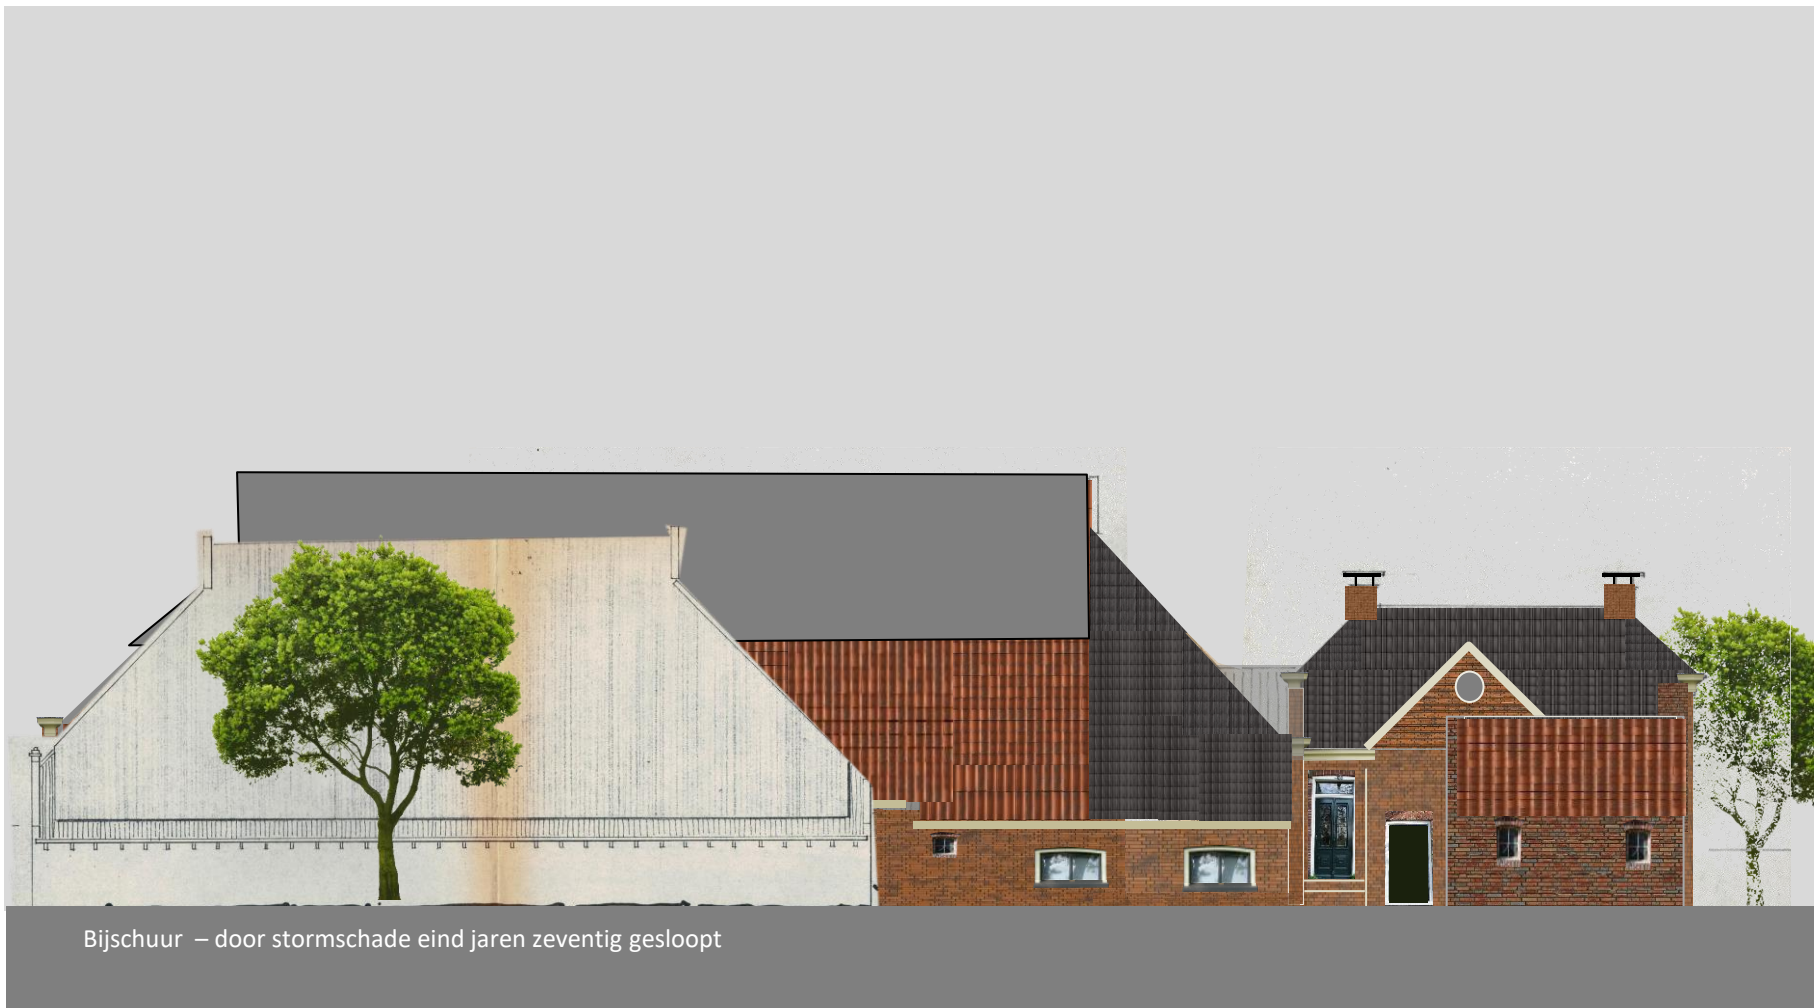
Gevelbeeld - noordzijde - fase voor 1976

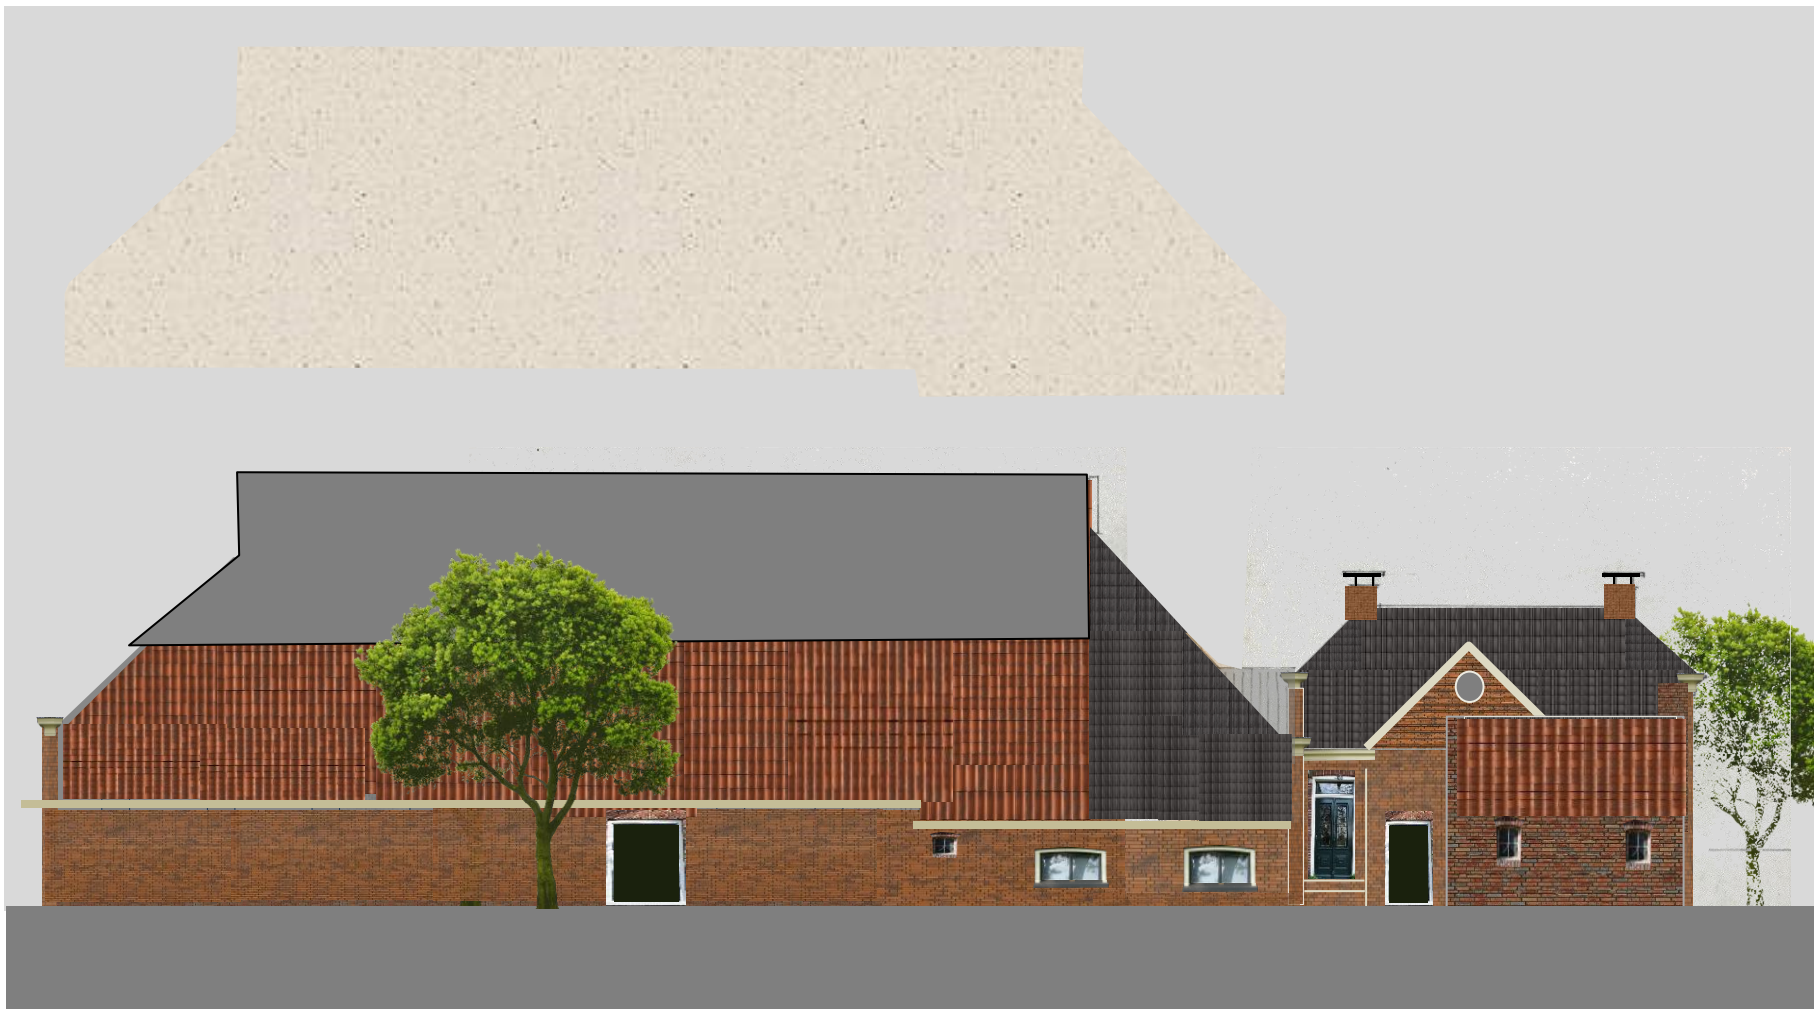
Gevelbeeld - noordzijde - fase na 1976 - huidige situatie

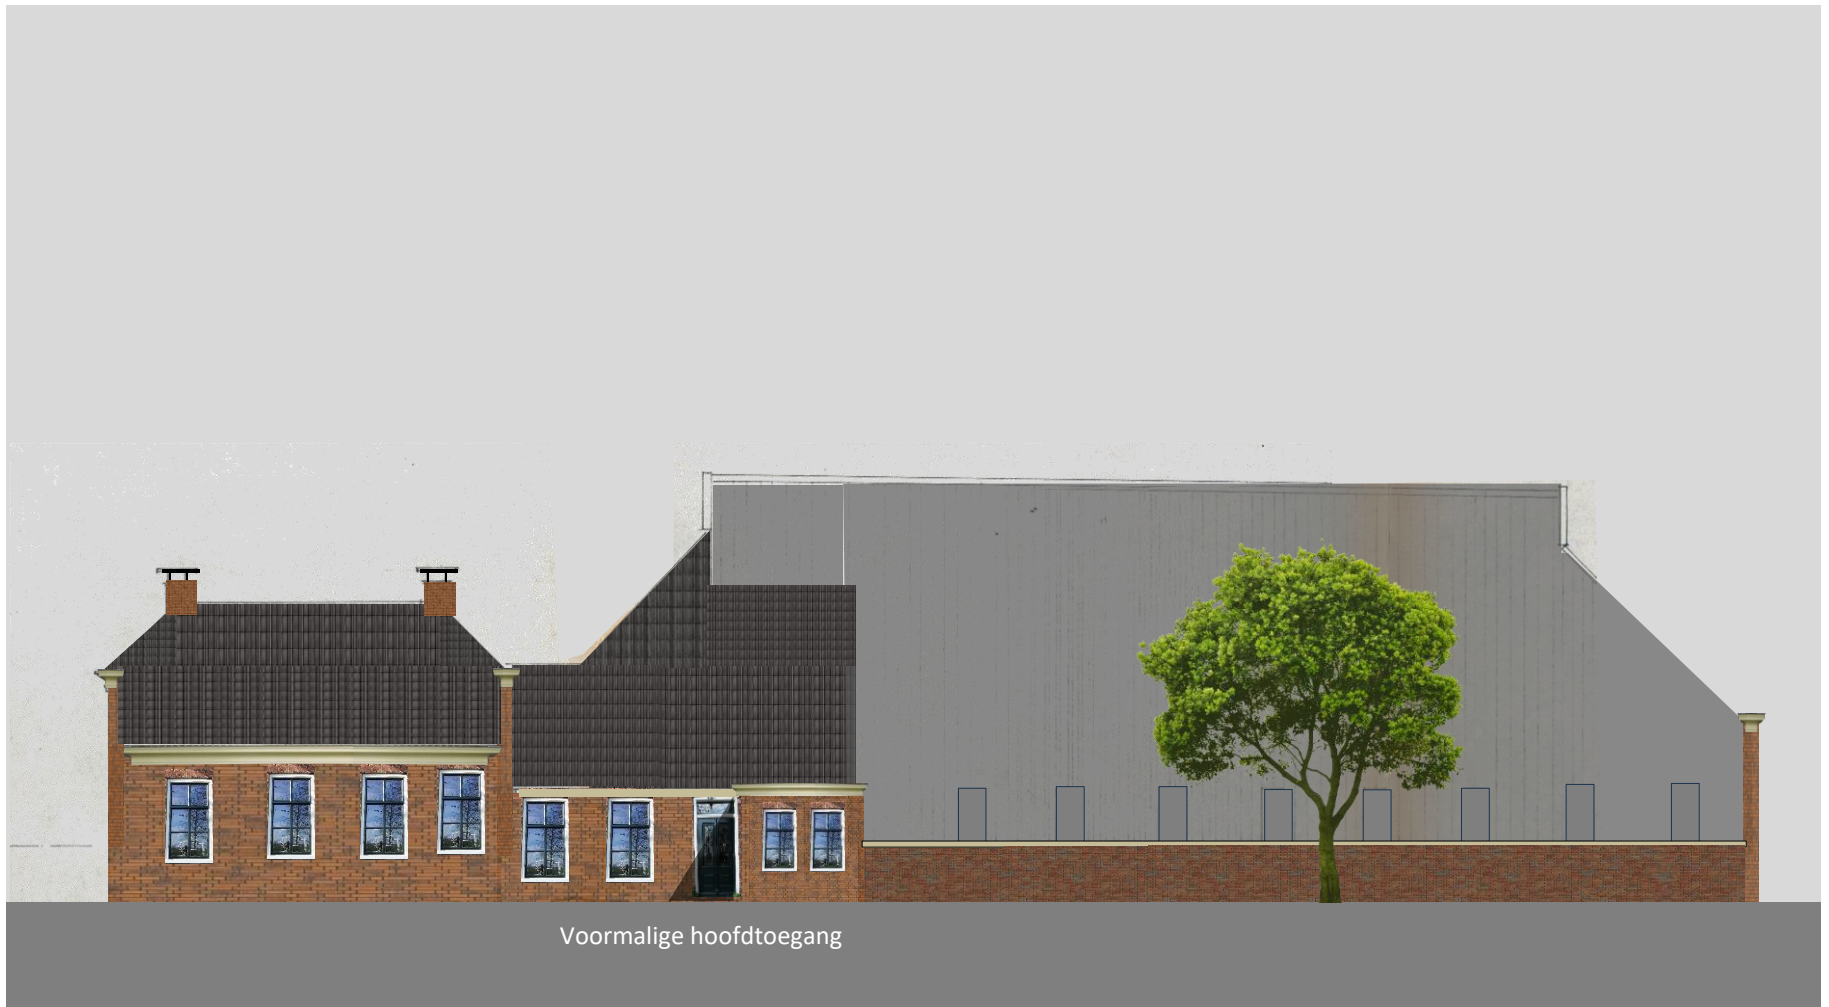
Gevelbeeld - zuidzijde - fase voor 1976

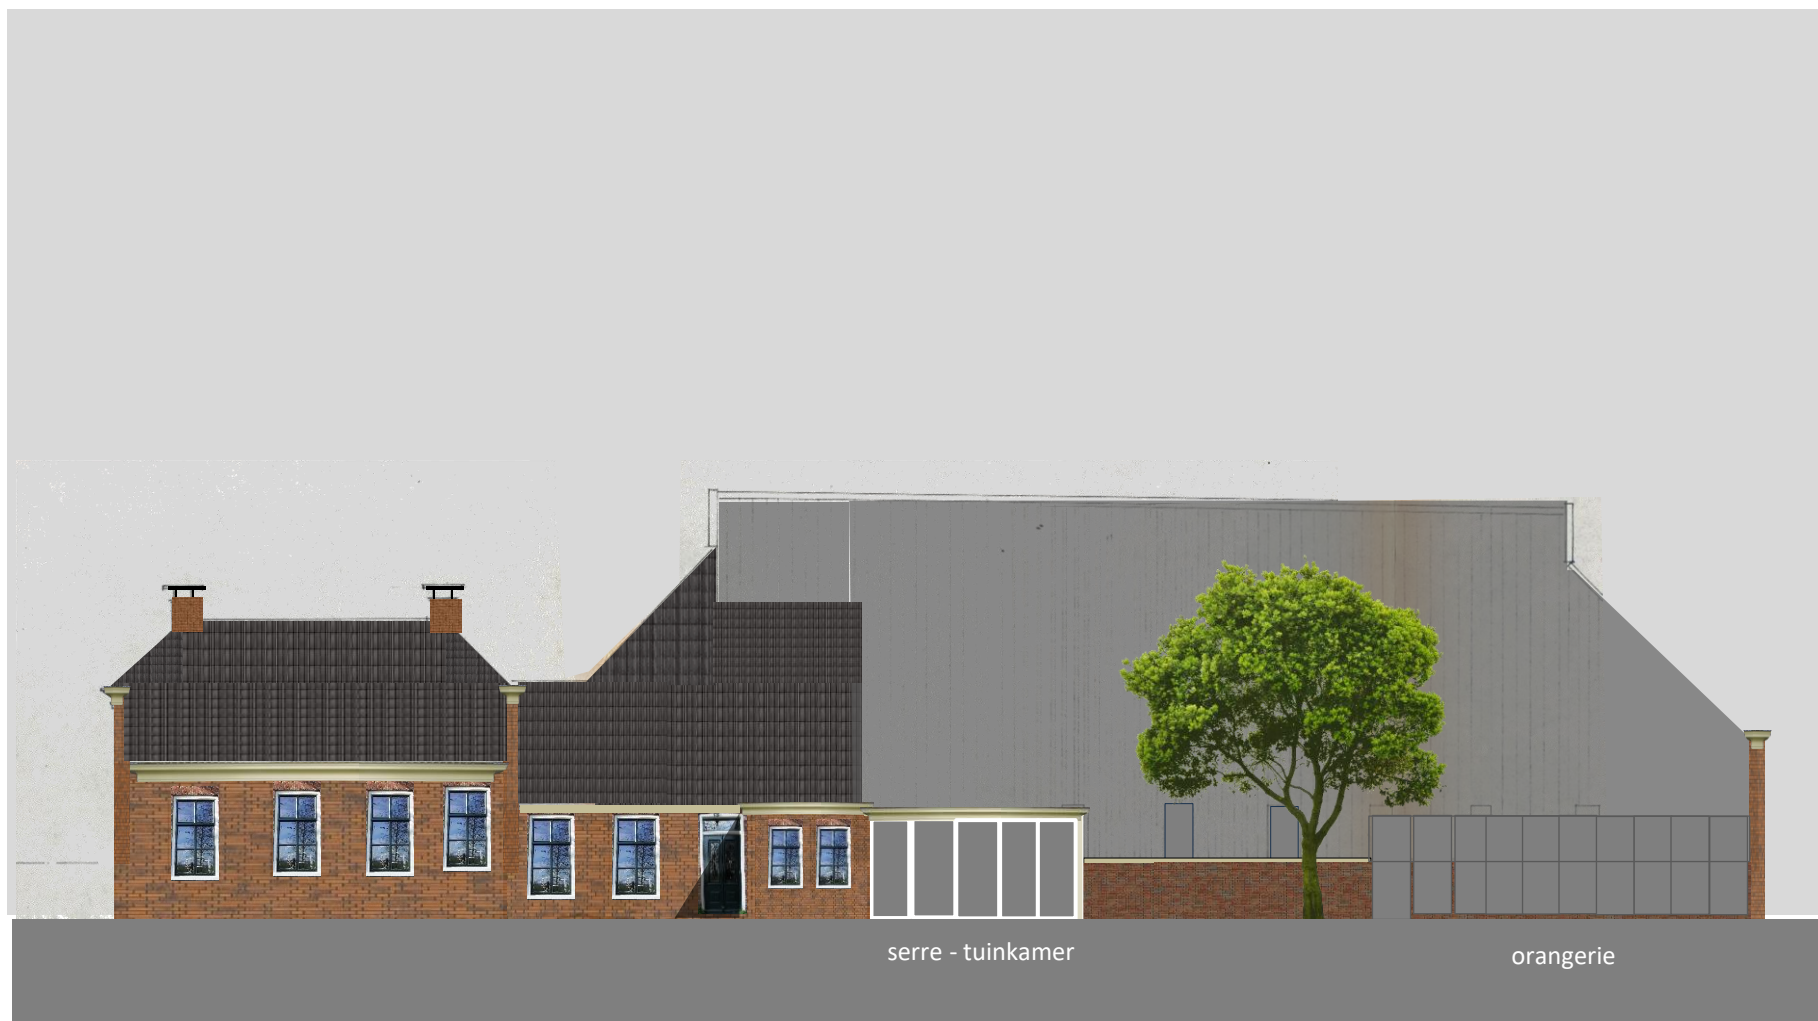
Gevelbeeld – zuidzijde – fase na 1976 – huidige situatie

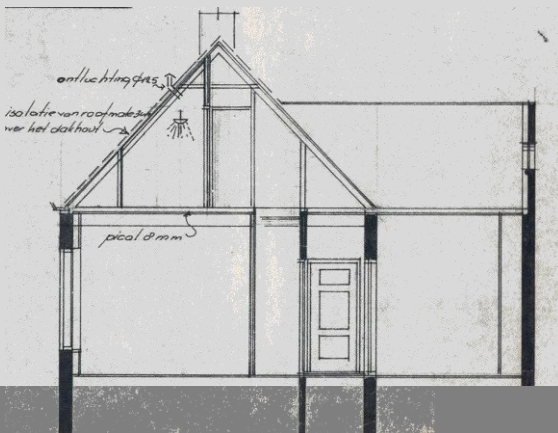
Doorsneden - voorhuis - draagconstructie - fase na 1976

De hele boerderij is gebouwd op een fundering op staal. De gehele begane grondvloer van het voorhuis, de gangen, de hals en de kop van de schuur is nog authentiek.

De verdiepingvloer in de hals en de kop van de boerderij is nog authentiek. De enkelvoudige balklaag ligt in de kortste overspanningsrichting van voorgevel naar achtergevel. De gehele zoldervloer is beloopbaar.

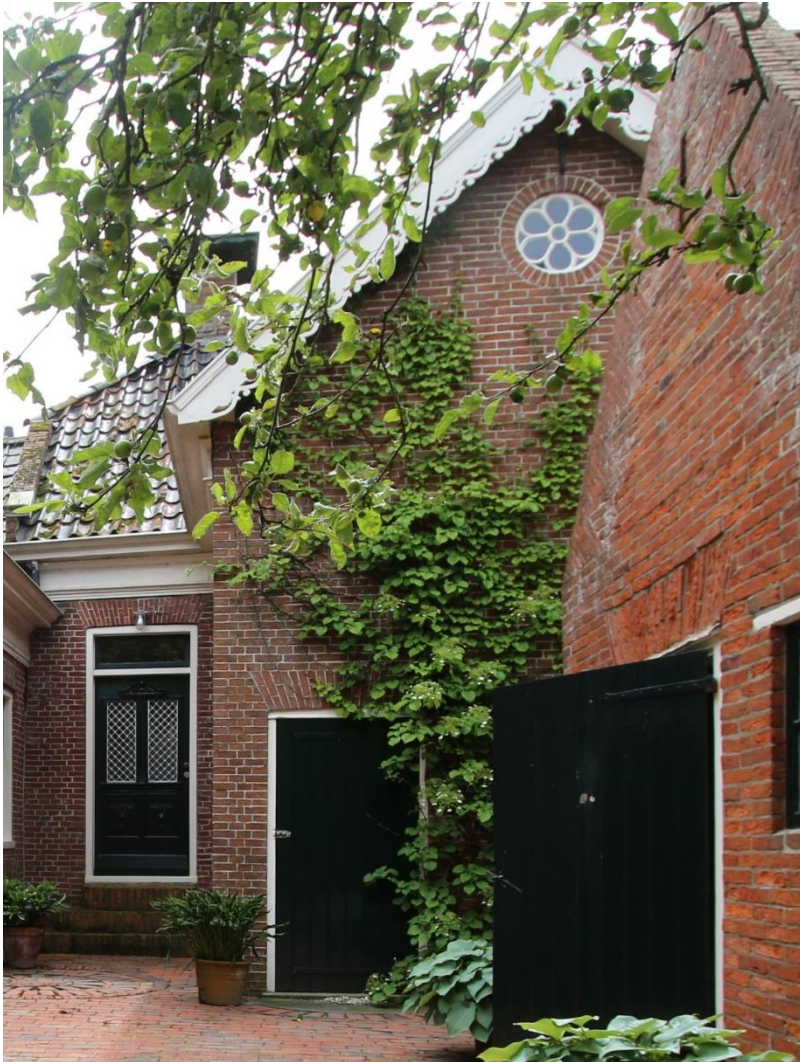
Het gehele voorhuis is opgetrokken in metselwerk in een kruisverband. Het niet onderkelderde voorhuis heeft een schilddak met wolfseinden, gedekt met zwart geglaazuurde Hollandse pannen, met een kroonlijst en twee gemetselde schoorstenen met schoorsteenkapen op de nok.

De gevels worden geleed door zesruits vensters onder een getoogde strek en tweeruits keldervensters onder een getoogde strek.

De hoofdentree bevindt zich in de noordgevel en bestaat uit een paneeldeur met twee deurlichten voorzien van een roosterwerk, voor de deur een stoep met drie gemetselde treden.

Het voorhuis is begin 1900 aan de noordzijde vergroot met een dwarshuis voorzien van geprofileerde boeidelen en een rozet venster. Het dwarsdeel is voorzien van een buitendeur die toegang geeft tot een kelder, waarboven een opkamer is gelegen.

Het gehele voorhuis verkeert in authentieke staat.

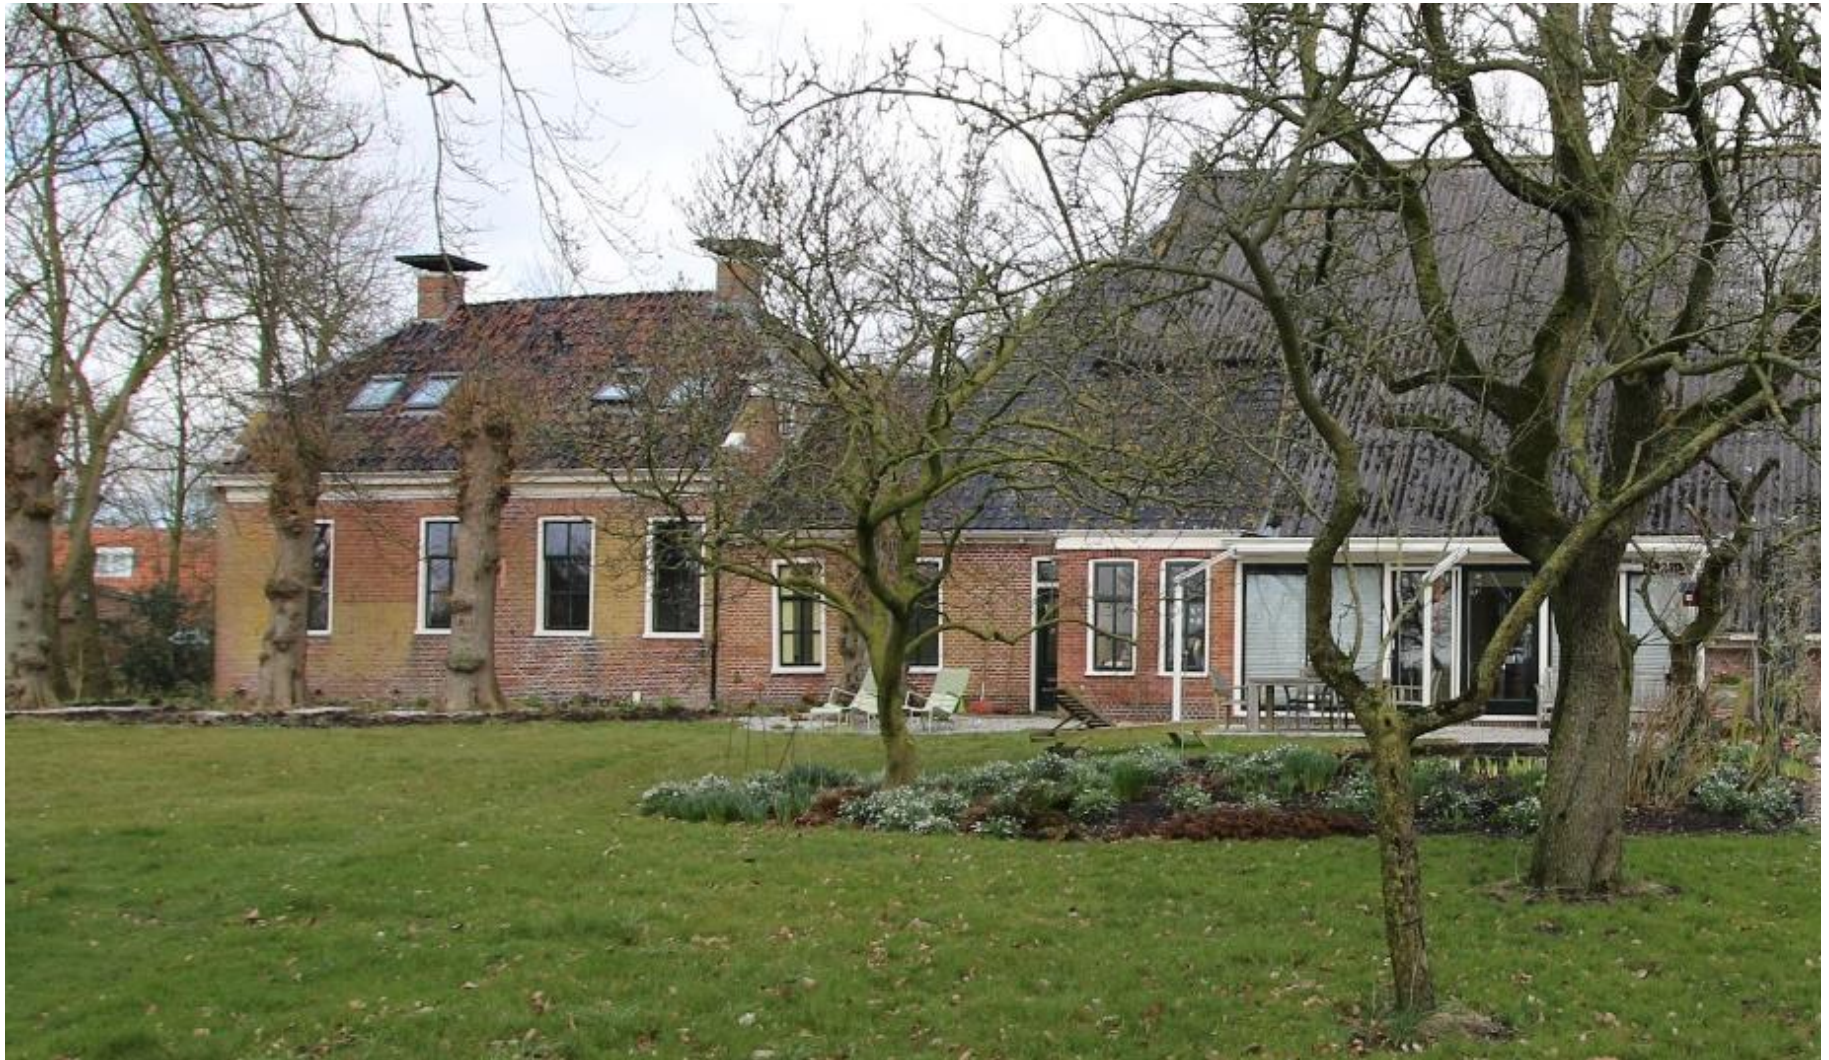
Bouwhistorie: architectonische waarden - voorhuis - noordzijde bestaand

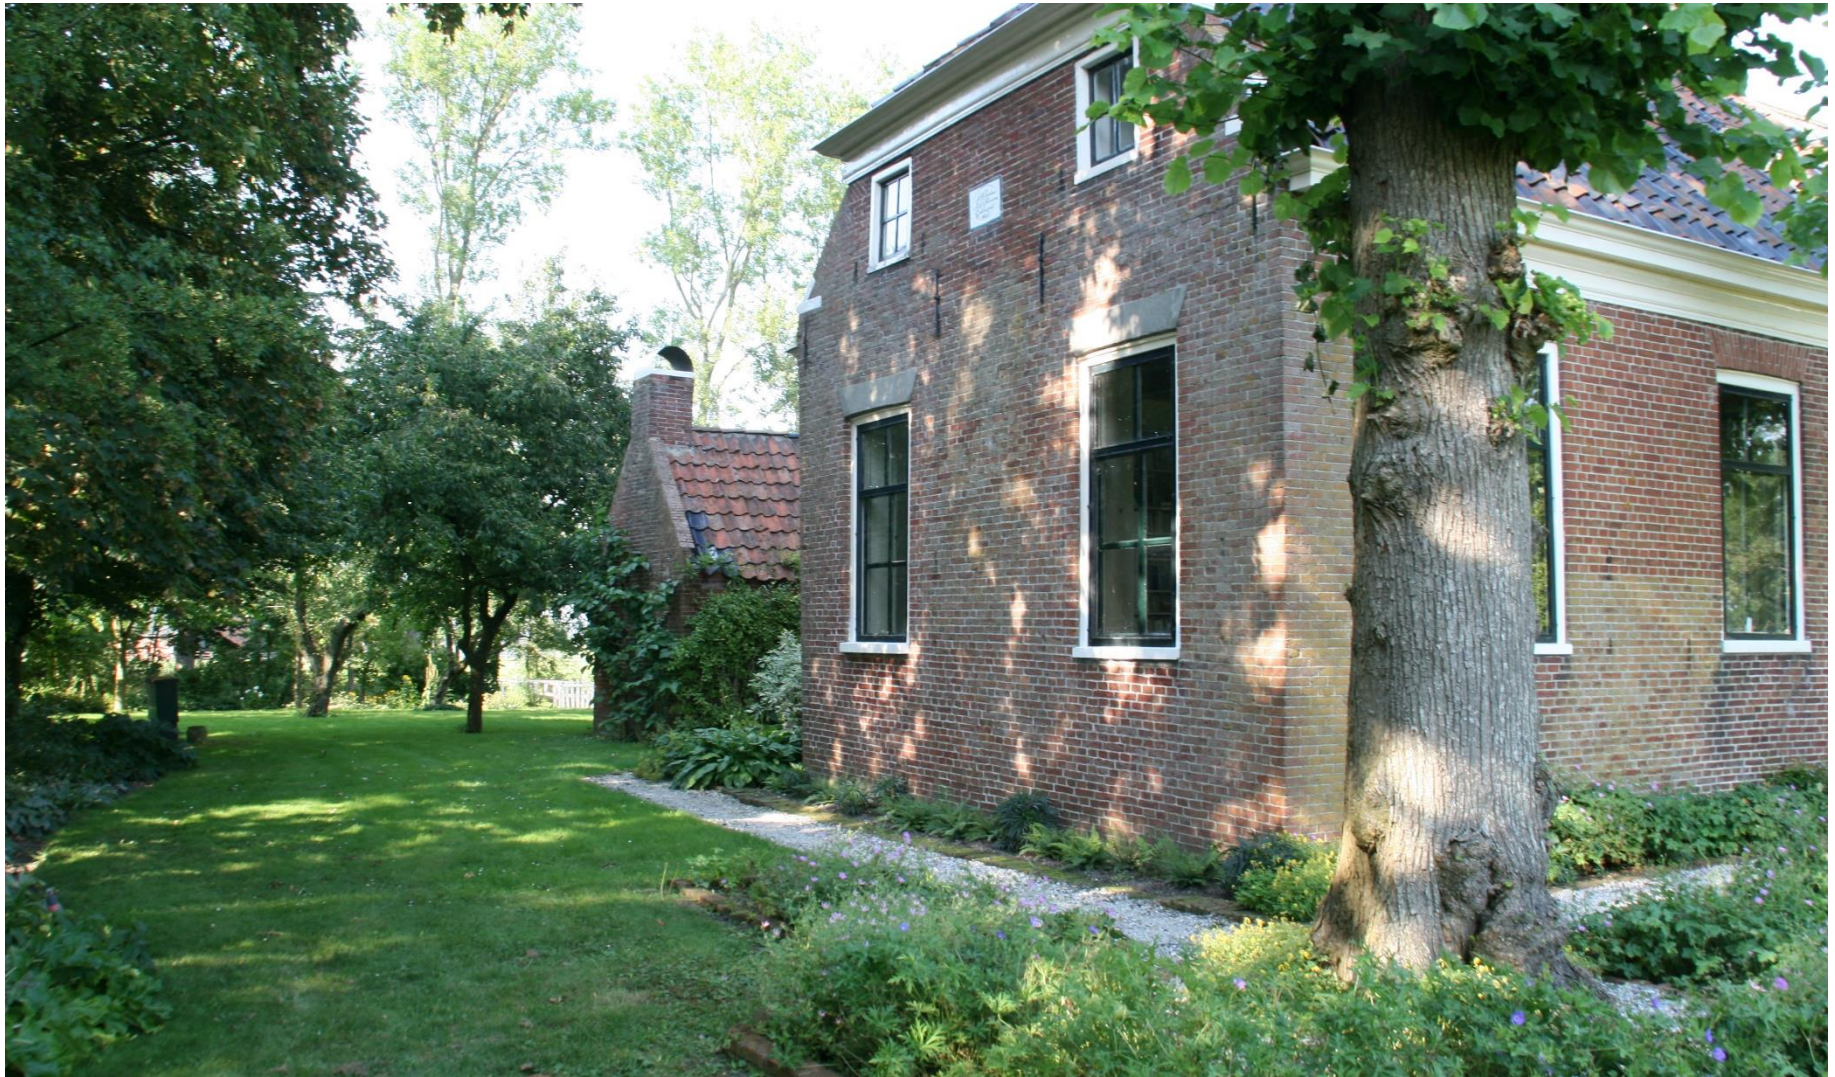
Bouwhistorie: architectonische waarden - voorhuis - westzijde bestaand.

De westgevel heeft een symmetrische indeling.

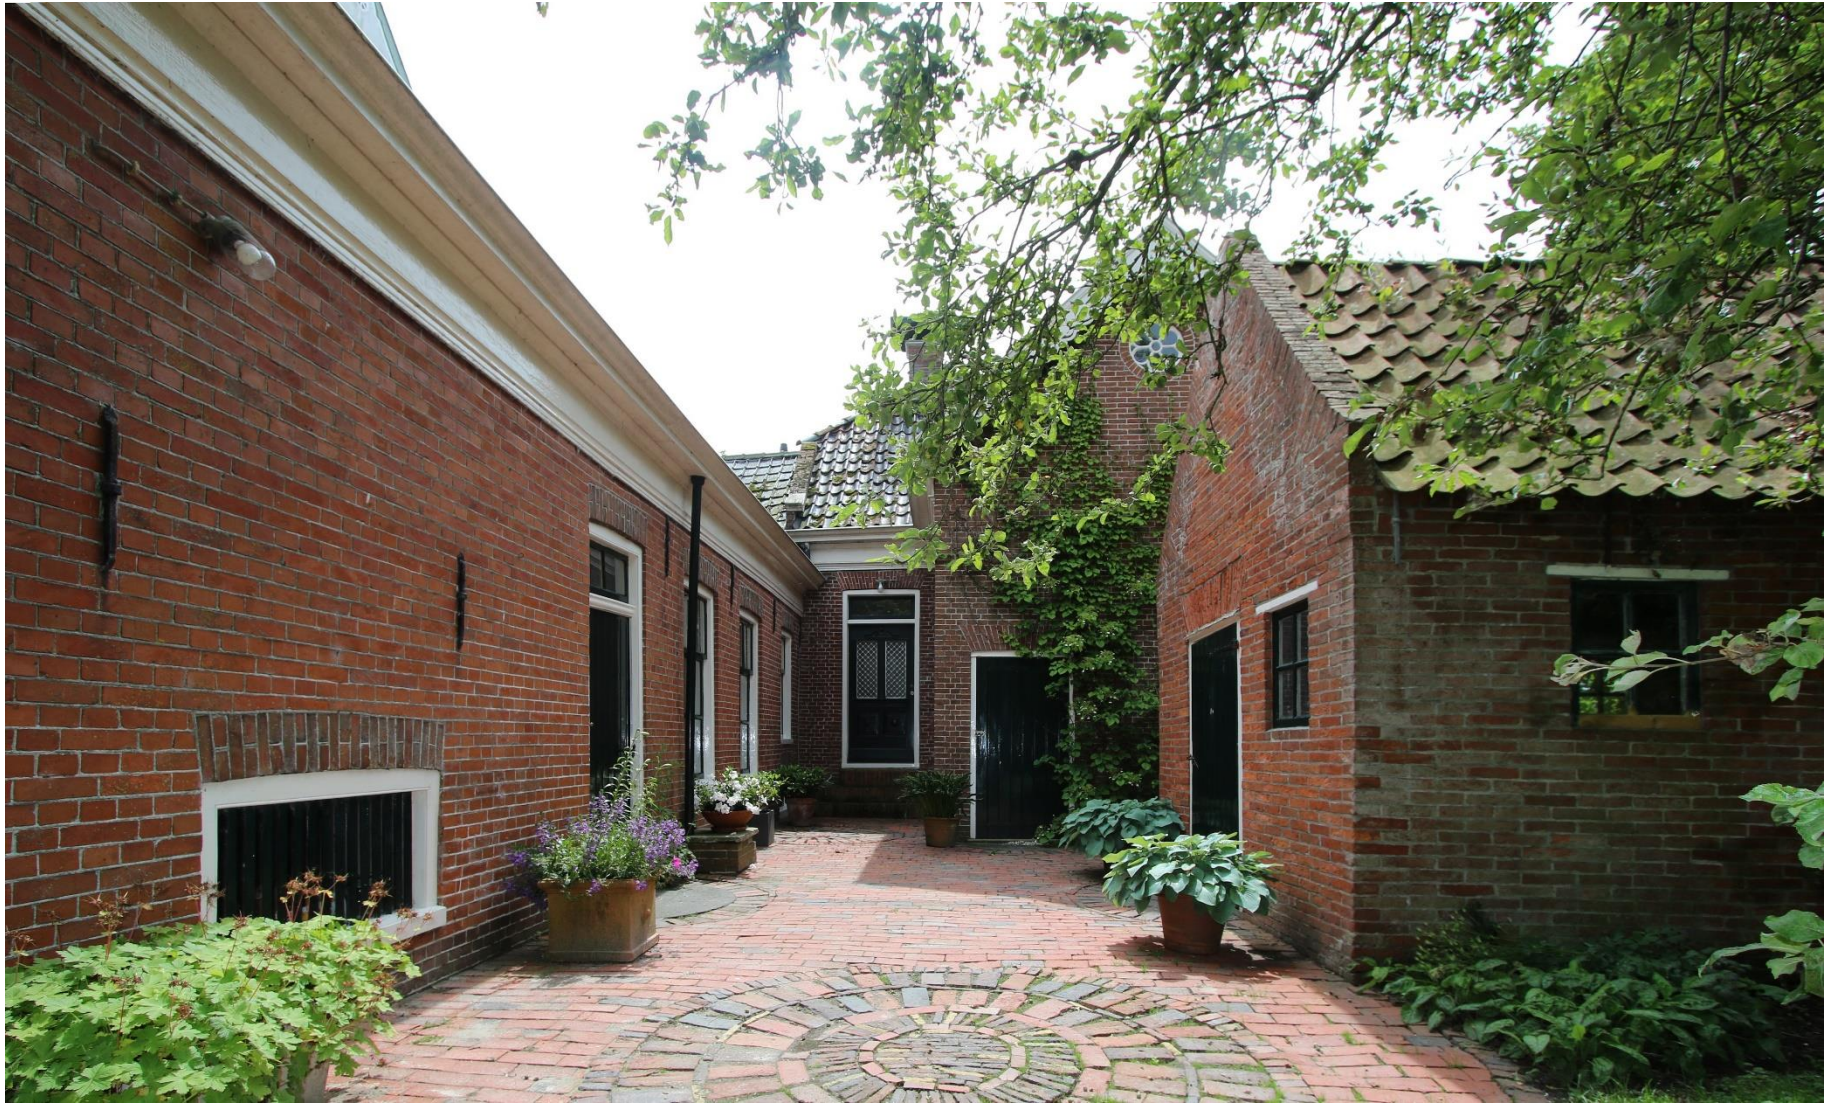
De muur van de hals is zoals het voorhuis opgetrokken in kruisverband en het aangekapte dak is gedekt met een zwart geglazuurde platte Friese pan.

De hals is voorzien van een houten goot op klossen.

Links naast de toegangsdeur zijn twee 6-ruitsvensters aangebracht, alle met strek.

Bouwhistorie: architectonische waarden - hals.

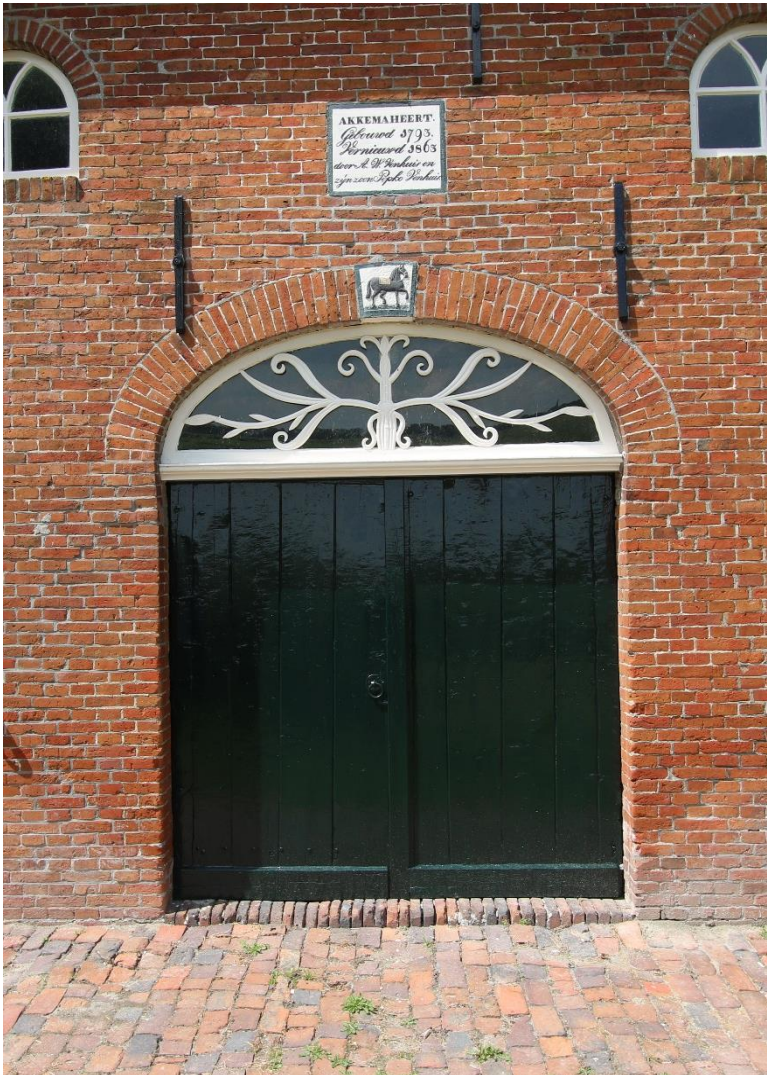
De schuur heeft een wolfdak gedekt met riet, pannen, golfplaten en houten uilenborden. In de noordgevel bevindt zich een deur en een reeks 4-ruitsvensters met rollaag.

De oostgevel heeft twee dubbele staldeuren met een bovenlicht met levensboom, waarvan de één een sluitsteen met een koe heeft en de ander één met een paard. De deuren geven toegang tot de voormalige grupstal en de paardenstal.

De dubbele getoogde grote deuren met een sluitsteen zonder tekst geeft toegang tot de deel.

Tussen de deuren zijn vier ijzeren rondboogvensters met roedeverdeling aangebracht. Onder de goot liggen drie rondboogvensters met roedeverdeling. Centraal in de gevel een gedenksteen waarop vermeld het bouwjaar 1793 en het vernieuwingsjaar 1862 en de namen van de eigenaren, bewoners. De zuidzijde is in de jaren negentig voorzien van een serre-buitenkamer.

De gehele schuur verkeert, op aanpassingen in de zuidgevel na, in authentieke staat.

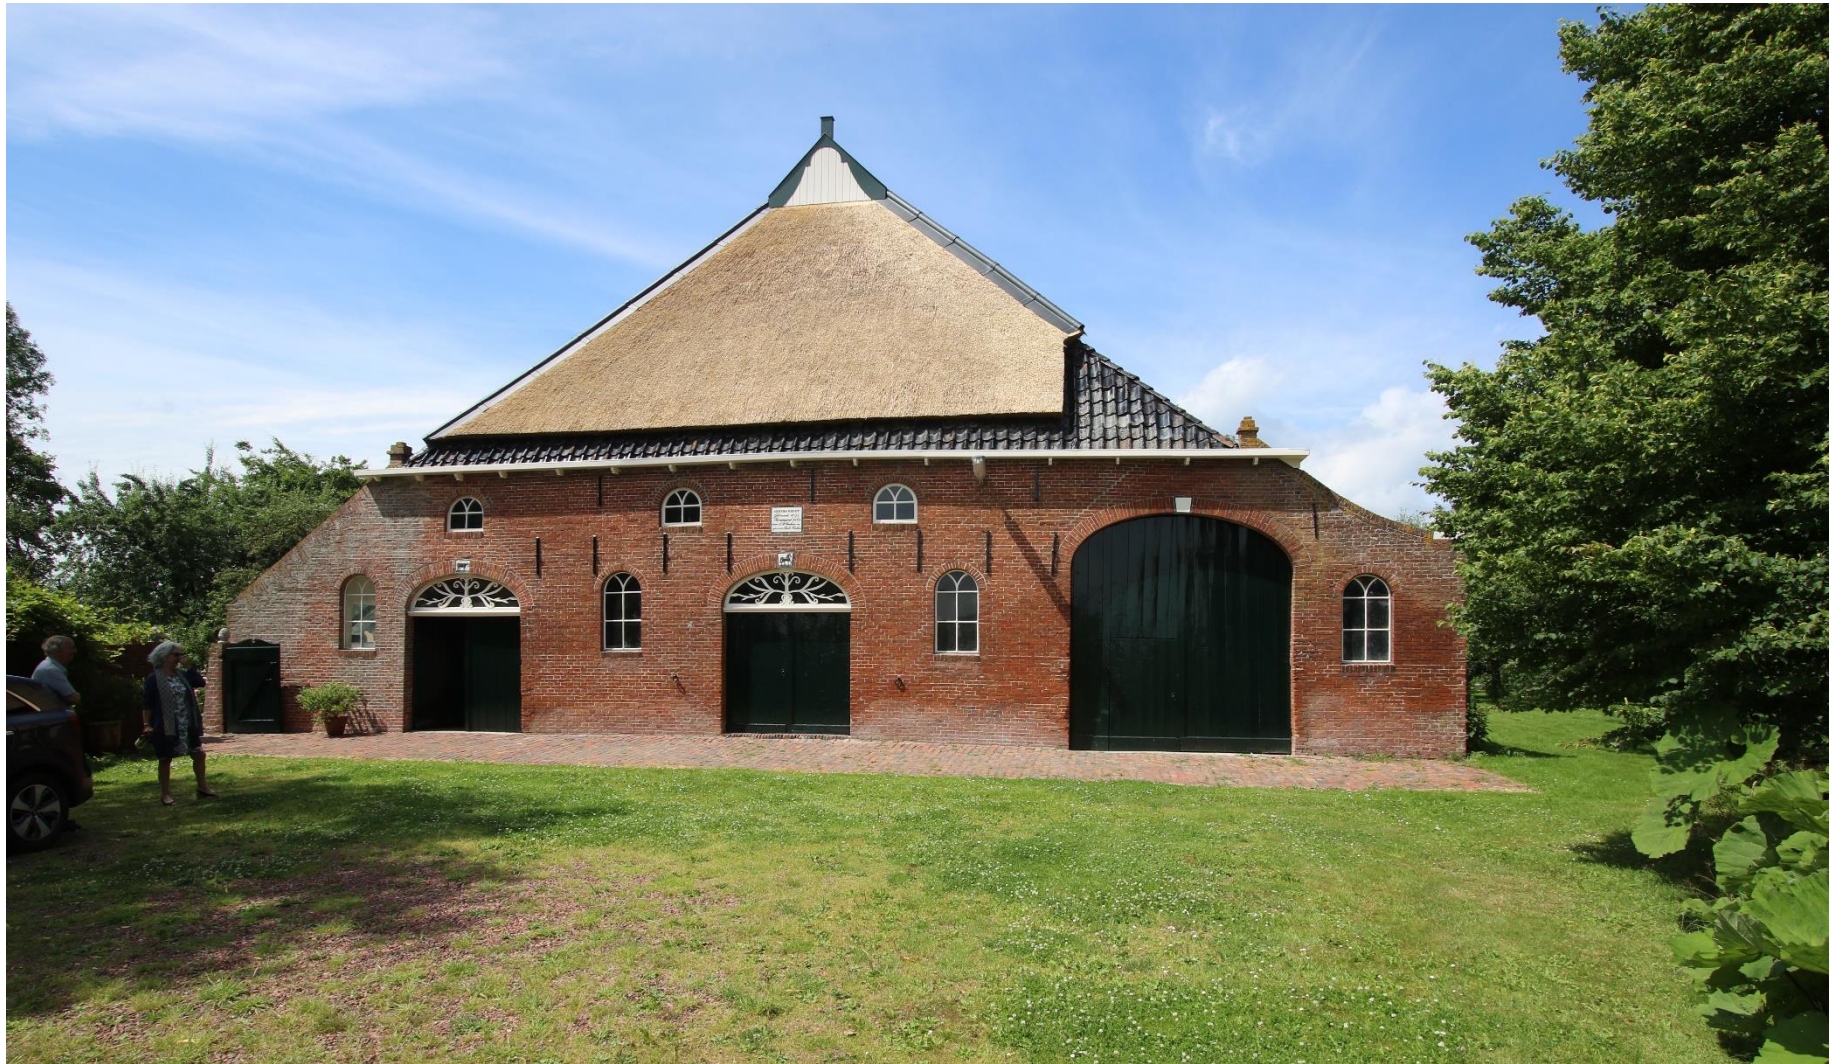
Bouwhistorie: gevelbeeld oostzijde - bestaande situatie.

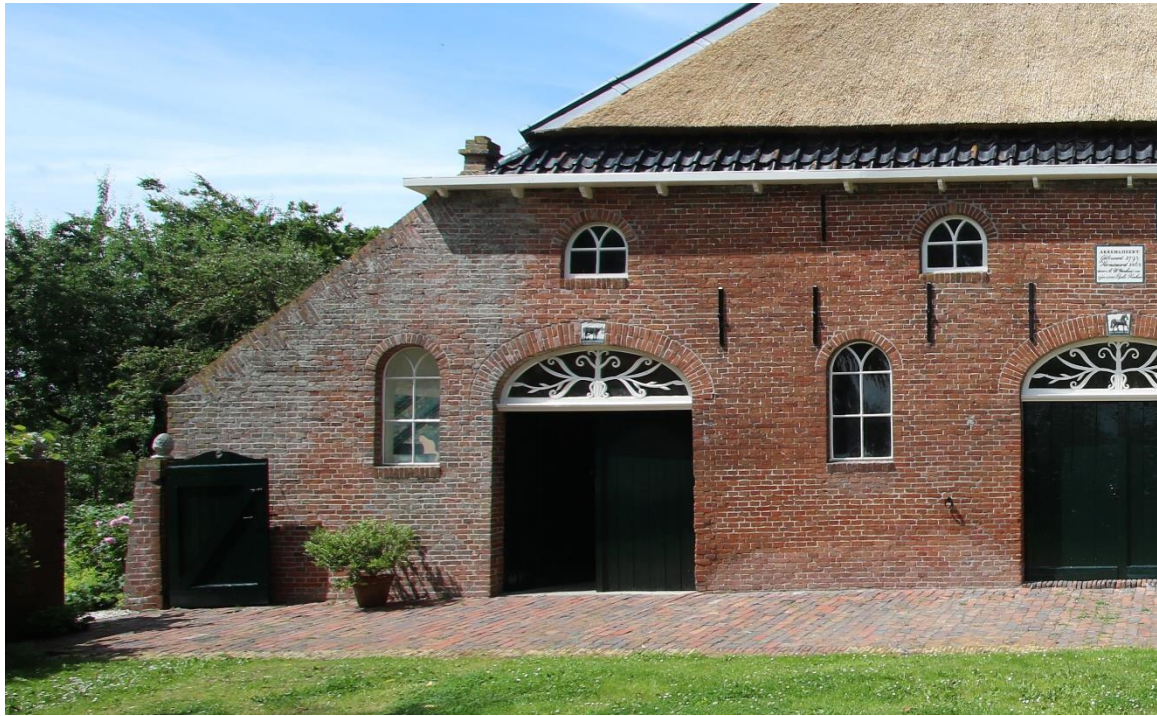
Bij de uitstraling van de achtergevel speelde status op het Hogeland ook een rol. Tot halverwege de negentiende eeuw eindigt men het dak gewoonlijk met een dakpan over de muur. Later gaat men de achtergevel met een goot afsluiten. In het geval van de Akkemaheert met een goot op klossen. Op de hoeken van de hoog opgaande achtergevel is een tempeltje gemetseld. Boven de staldeuren van de koestal en de paardenstal zijn sluitstenen zijn afbeeldingen met een koe en een paard aangebracht. .

Bouwhistorie: geveldetails oostzijde - bestaande situatie.

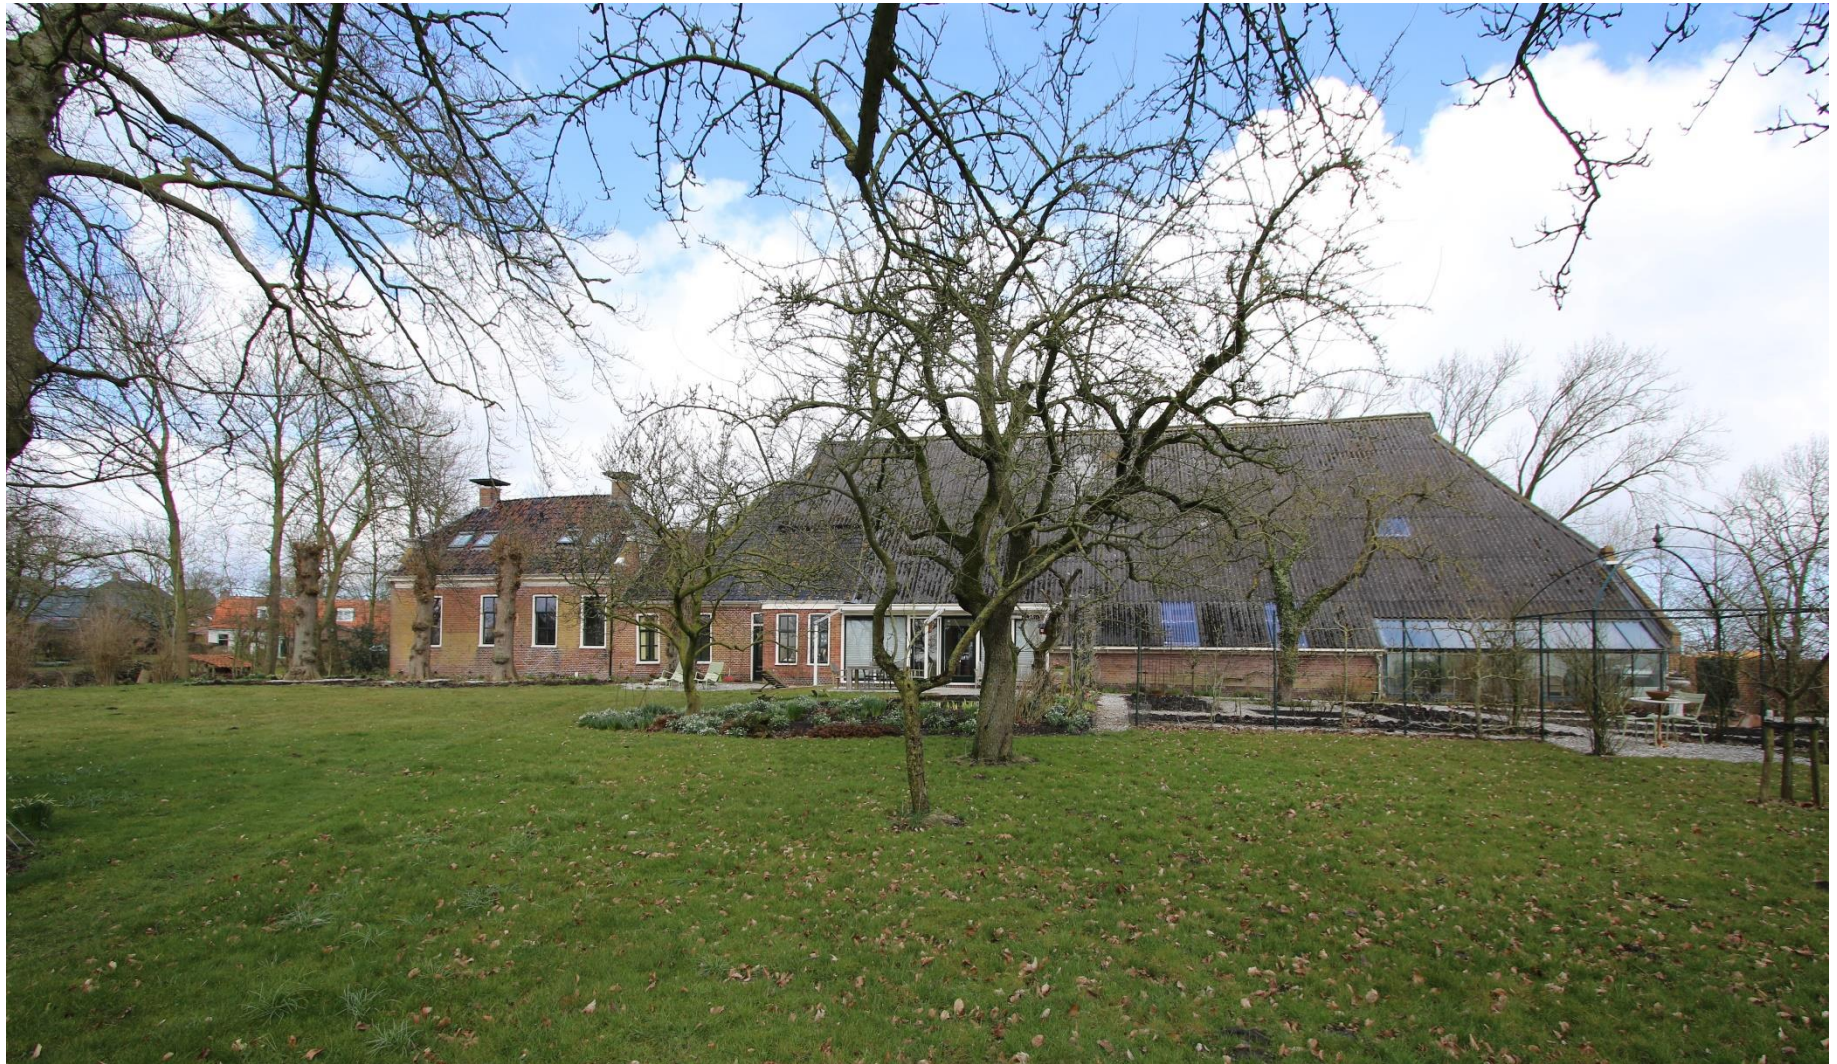
Bouwhistorie: gevelbeeld zuidzijde - inbouw orangerie - bestaande situatie.

In de grupstal is een inpandige orangerie aangebracht.

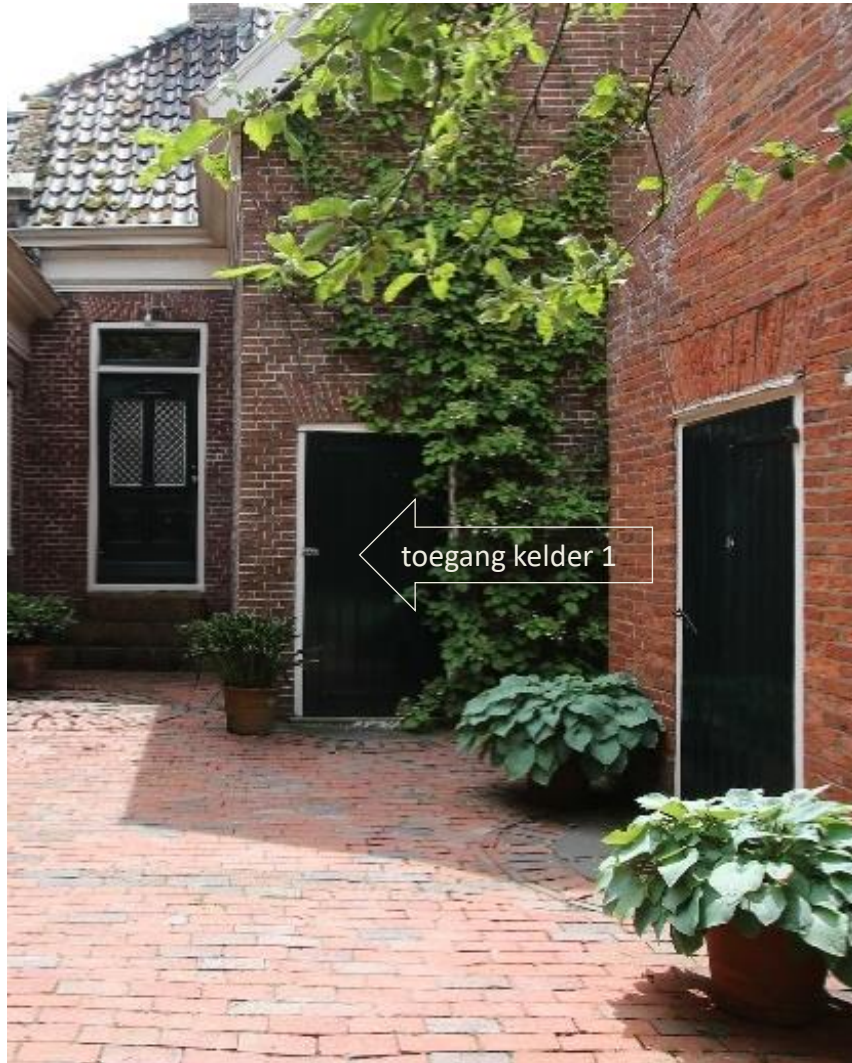
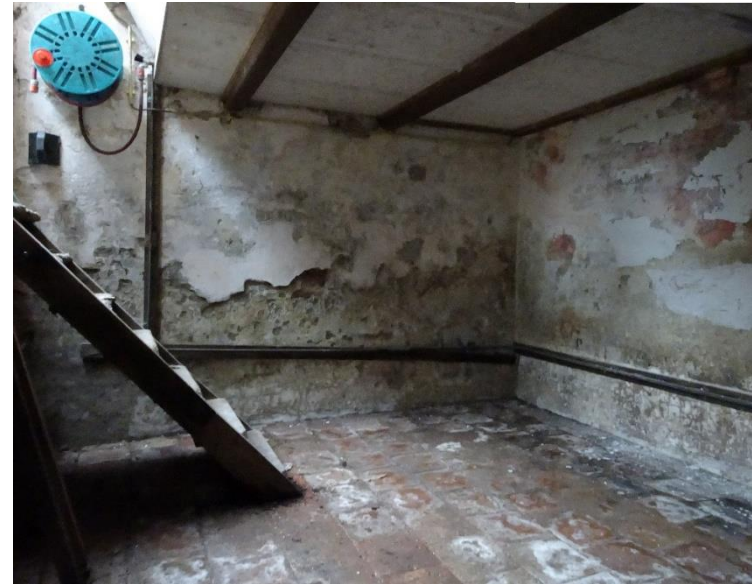
Omschrijving interieur voorhuis: kelder - 1

De kelder is gelegen onder opkamer 1 in het aangebouwde dwarshuis van het voorhuis en is vanaf buiten bereikbaar via een opgeklampte deur in de noordmuur. De kelder is 1 meter diep en te betreden via een houten trapje. De vloer is belegd met plavuizen. Het plafond bestaat uit een balklaag waartussen beplating+isolatie. De gemetselde wanden zijn wit gestukt.

De kelder verkeert in originele staat en zijn belegd met originele historische plavuizen.
